# Rozbor závažné provozní a poruchové události (PaPU) v ČR Výpadek vedení V411 a následné bezproudí v části soustavy

04/07/2025

čeps

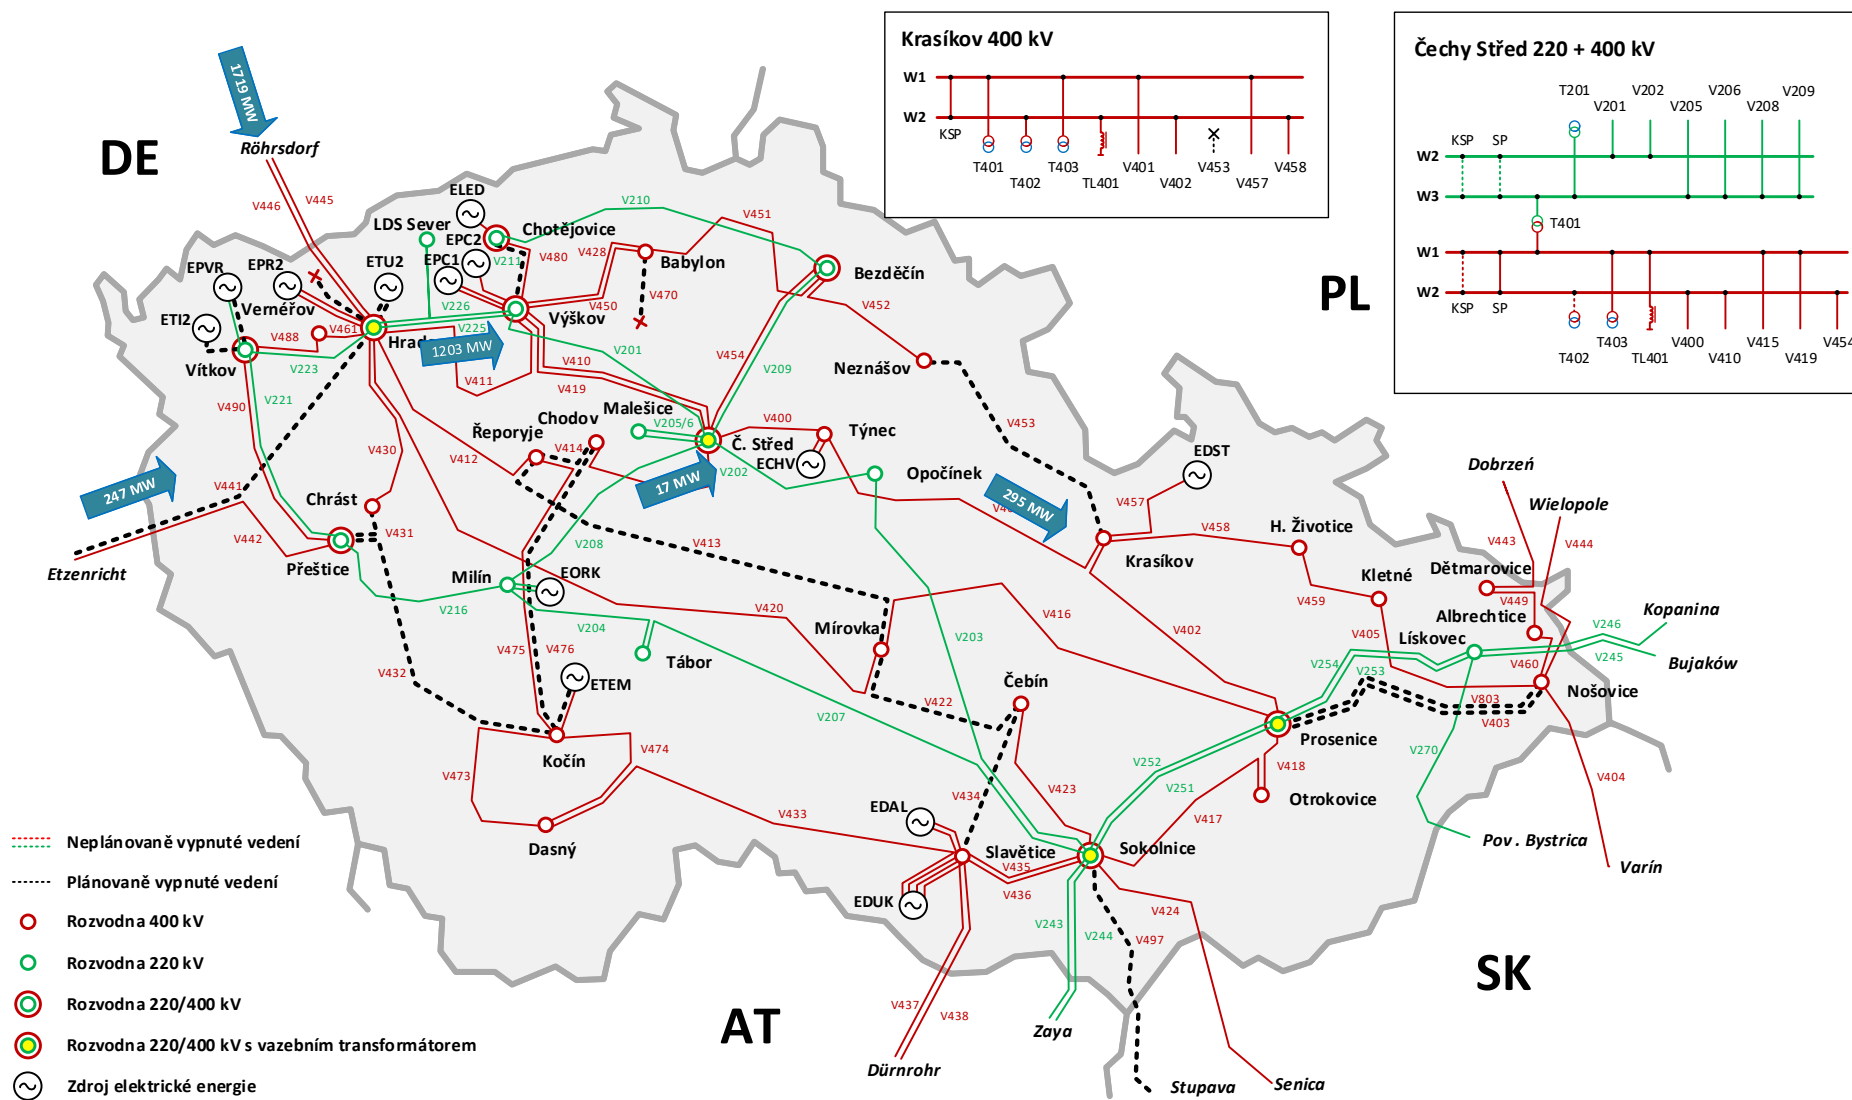
Obrázek 2 Stav sítě v čase 11:51

- Transformátor T402HRA je přetížitelný. Nápravné opatření by bylo provedeno až po výpadku V411 s využitím doby přetížitelnosti. Řešením neplnění N-1 je ve spolupráci s distribuční společností odlehčení odběru na úrovni 220 kV (např. na oblast T402VIT) a vypnutí transformátoru T202CHT.
- Bezprostředně před výpadkem V411 byla hodnota kritéria N-1 V411/V208 98,2 %.

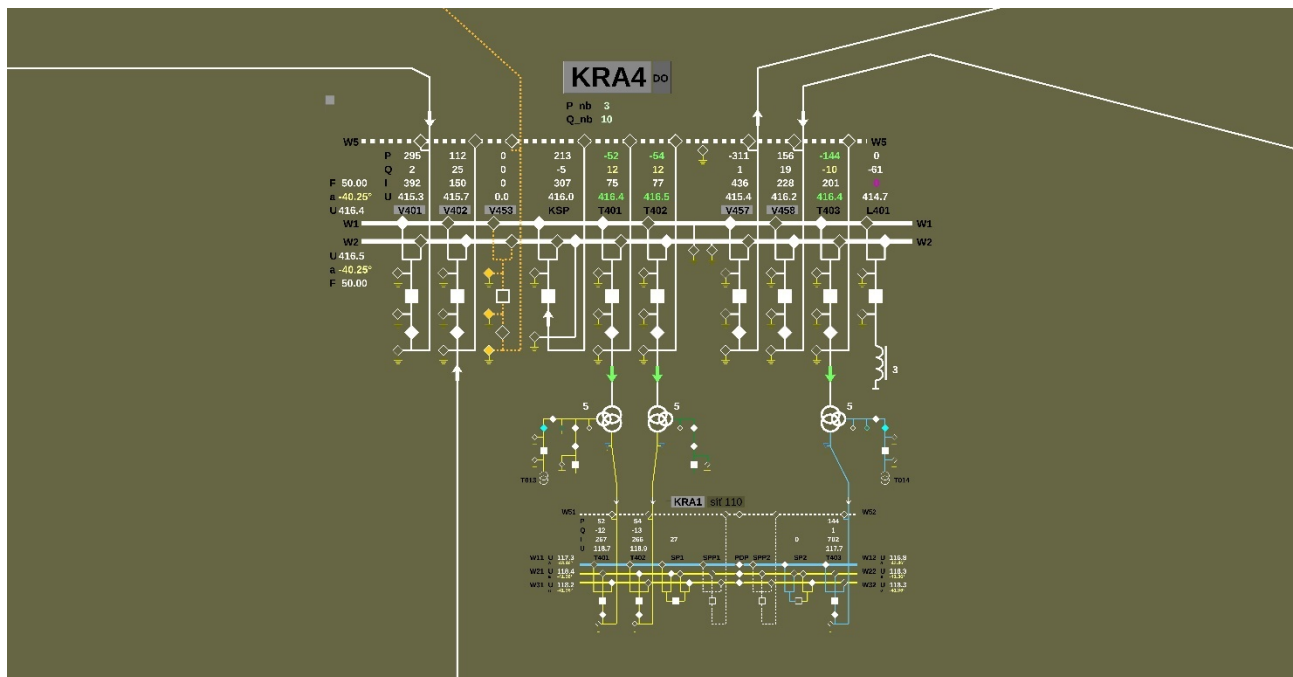
Obrázek 11 Stav rozvodny KRA4 v čase 11:51

KRA4 nebyl v době těsně před výpadkem V411 v ZZ dle platné PI z důvodu probíhající investiční akce – V453. Z důvodu zabezpečení provozu pro případ působení rozdílové ochrany přípojnic a z důvodu připravenosti pro možné provedení rekonfigurace rozvodny pro snížení napětí provozovali dispečeri rozvodnu v následujícím zapojení:

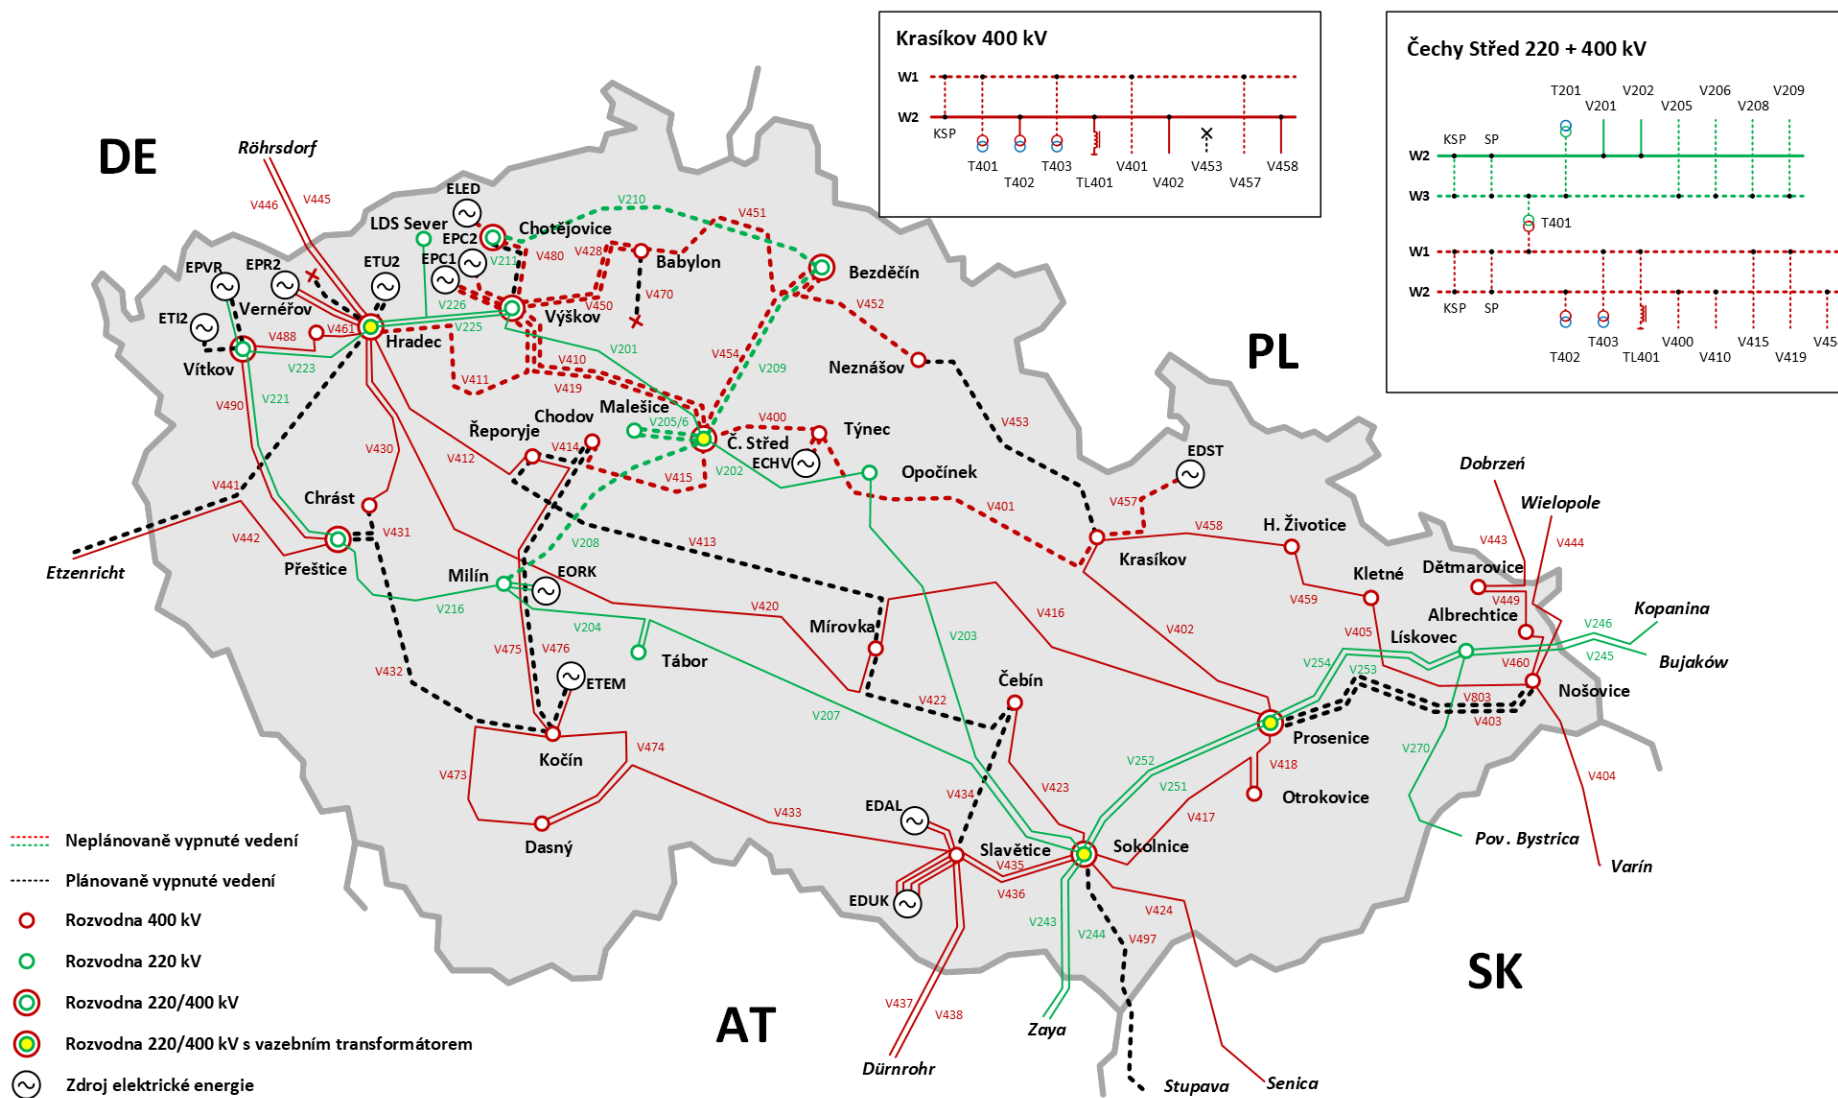
Obrázek 17 Stav sítě po výpadku KSP v KRA4 a T401KRA

Důvodem vypnutí bloků či jejich přechod na VS bylo působení podfrekvenčních ochrann FREA jako následek výpadků v KRA4.

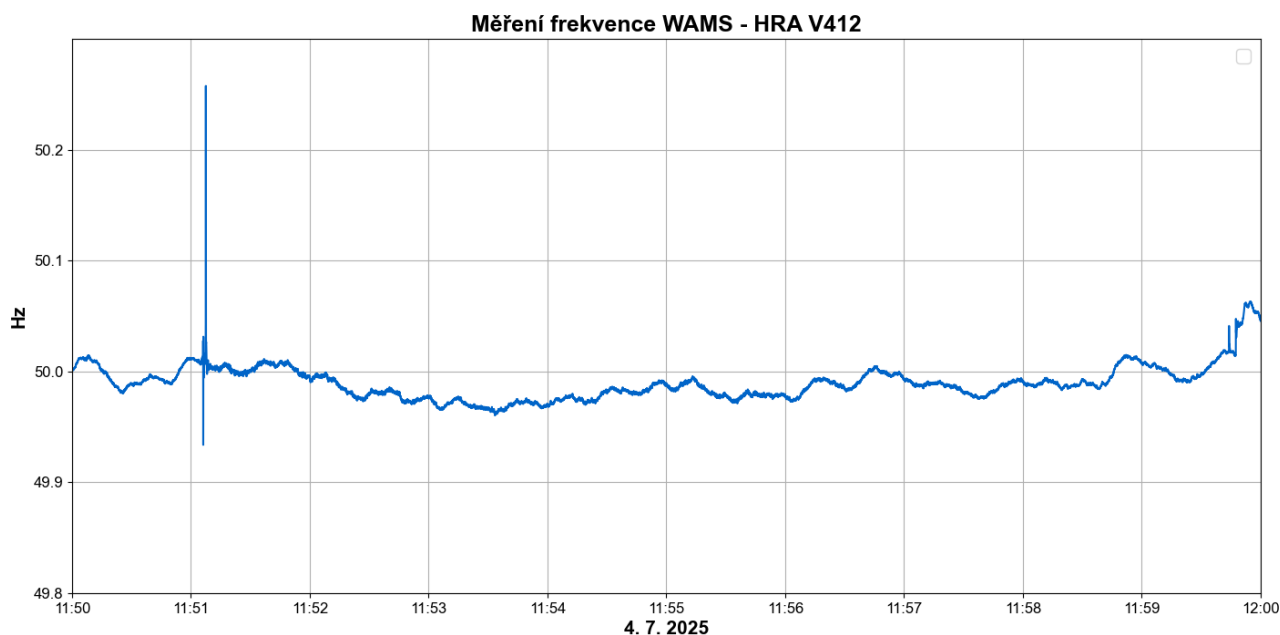
**Obrázek 25 Měření frekvence z WAMS na vedení V412 v HRA4**

Tyto oscilace byly pozorovány pouze v oblasti (alespoň podle dostupných měření WAMS), která byla následně zasažena výpadkem napětí. Následující graf ukazuje měření frekvence z rozvodny Hradec, ke které je vedení V411 připojeno. Data pocházejí z vedení V412 Hradec – Řeporyje. Na tomto měření nejsou oscilace po výpadku V411 patrné.

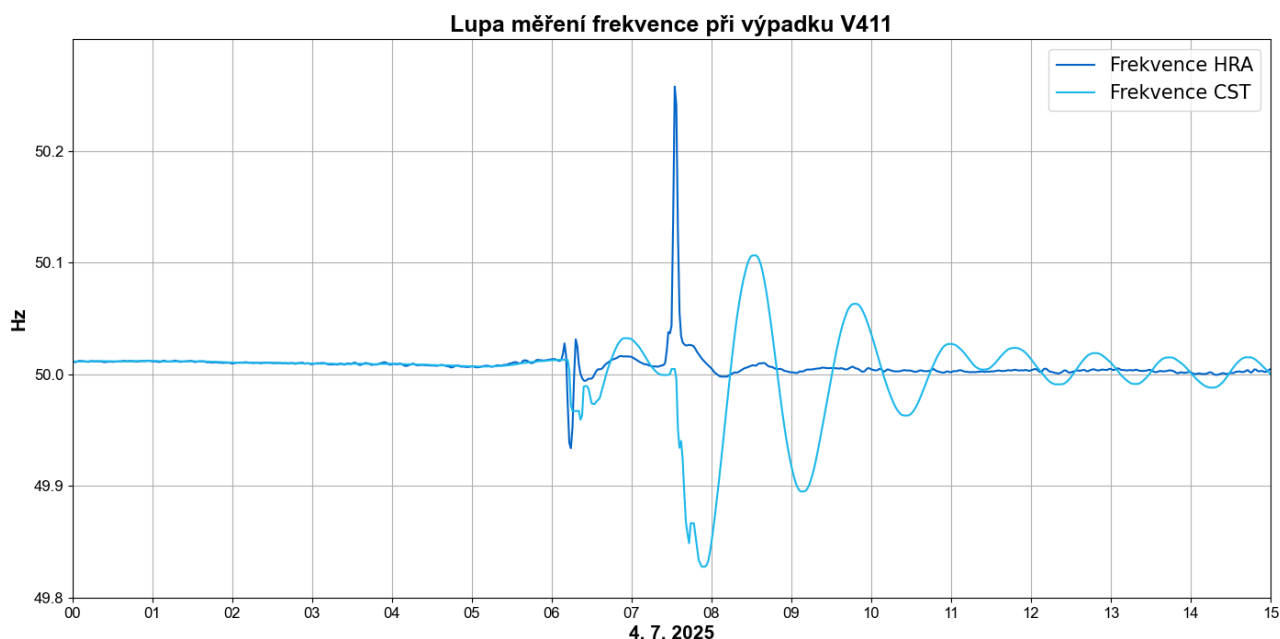
**Obrázek 26 Detail měření frekvence z WAMS v CST4 a HRA4**

Od výpadku vedení V411 v 11:51 až do frekvenčního kolapsu postižené části sítě v 11:59 se s výjimkou samotného překmitu při výpadku V411 frekvence pohybovala v mezích normálního provozního stavu, tedy v oblasti  $\pm 200$  mHz od nominální hodnoty 50 Hz. Měření WAMS v rozvodně Hradec (měření na vedení V412) ukazuje, že se skutečně mohla v soustavě objevit lokální odchylka frekvence větší než 200 mHz. Toto měření WAMS bylo nejblíže vedení V411.

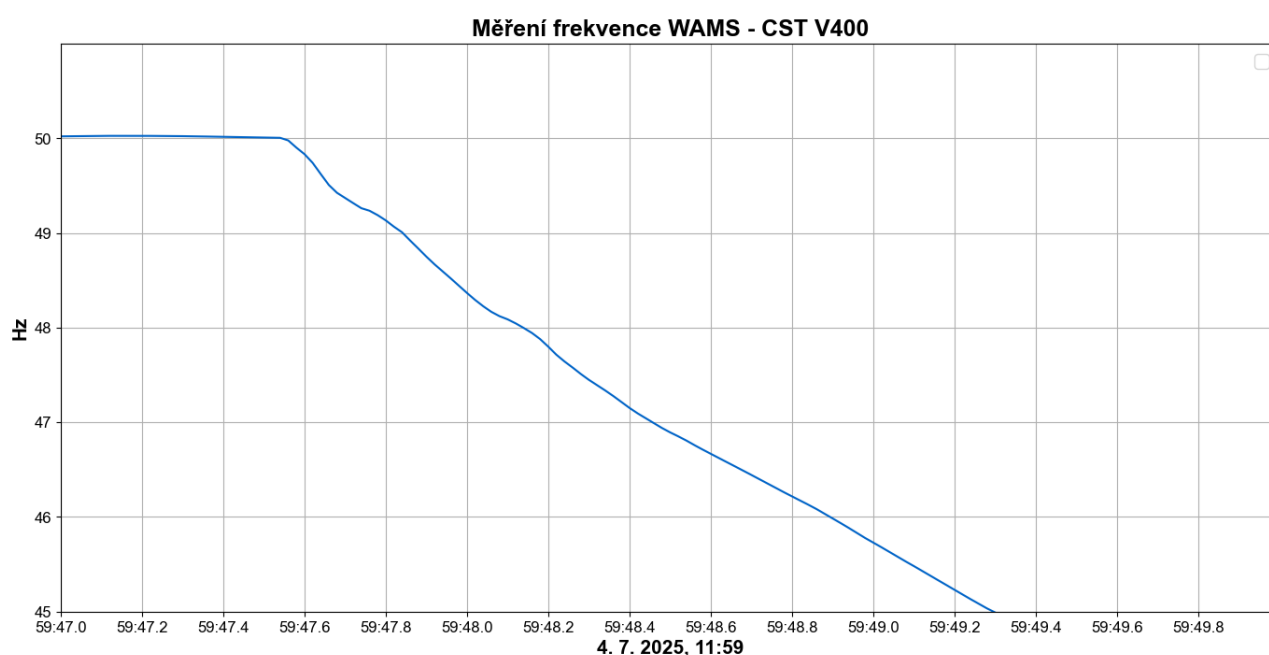
**Obrázek 27 Měření frekvence z WAMS na vedení V400 v CST4**

Jak bylo uvedeno výše, měření WAMS v oblasti zasažené výpadkem napětí je instalováno v rozvodně Čechy Střed. Průběh kolapsu frekvence již vytvořeného deficitního ostrova po odpojení spínače přípojnic v rozvodně Krasíkov v čase 11:59:47 je tak převzat z toho měření.

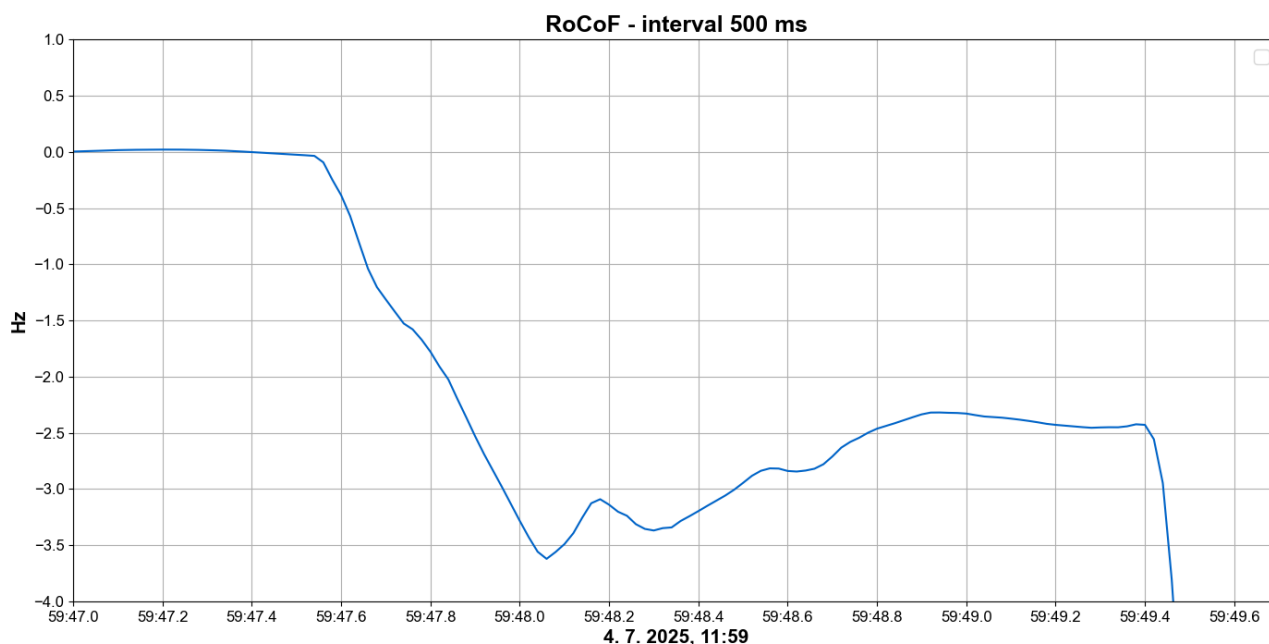
**Obrázek 28 Průběh RoCoF po vypnutí vedení V208**

Na základě měření frekvence WAMS byla také vypočtena hodnota RoCoF (Rate of Change of Frequency – rychlost změny frekvence) jako střední hodnota derivace frekvence v časovém intervalu 500 ms. Hodnota RoCoF během frekvenčního kolapsu je zobrazena v následujícím grafu. Nejvyšší zaznamenaná hodnota RoCoF byla přibližně -3,5 Hz/s. Tato hodnota je tak vyšší, než se obecně uvažuje jako maximální bezpečná hodnota pro správné chování ochran v soustavě  $\pm 1$  Hz/s<sup>12</sup>. Tato hodnota je rovněž vyšší než úroveň  $\pm 2$  Hz/s stanovená přípojovacími požadavky pro nové výrobní moduly dle Kodexu PS Část I. v souladu s nařízením Komise (EU) 2016/631 (RfG). Z tohoto hlediska je tak zřejmé, že frekvenčnímu kolapsu po vydělení ostrovního provozu již nešlo zabránit.

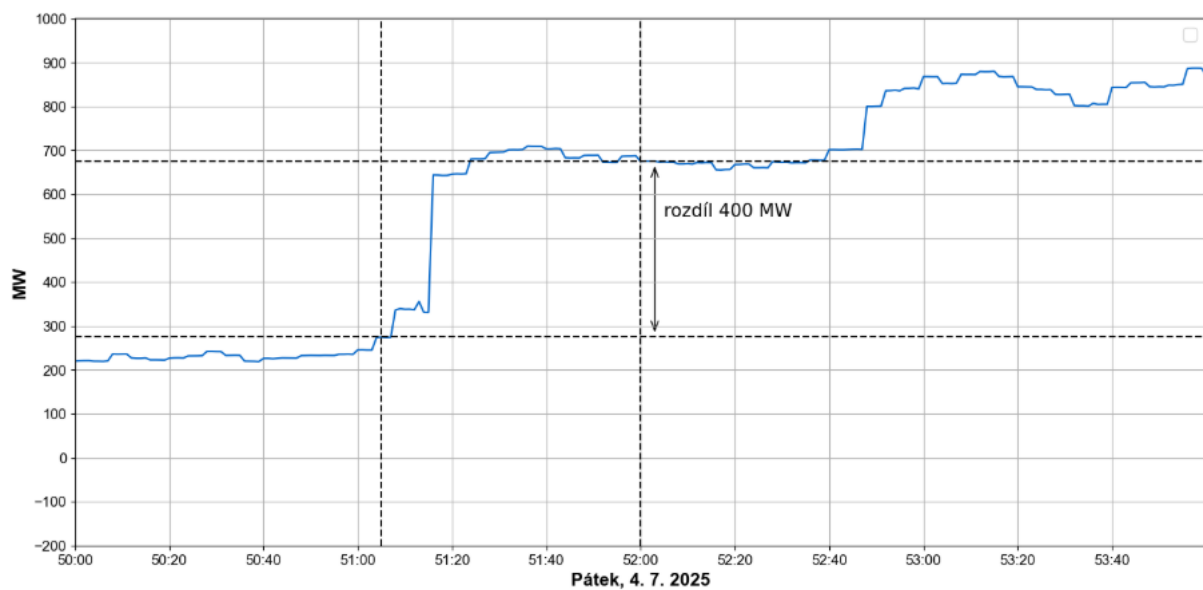
**Obrázek 46** Průběh systémové odchylky se zvýrazněným rozdílem od okamžiku před výpadkem V411 do času 11:52

Změna systémové odchylky mezi časem 11:51:05 (před výpadkem V411) a časem 11:52:00 byla přibližně 400 MW.

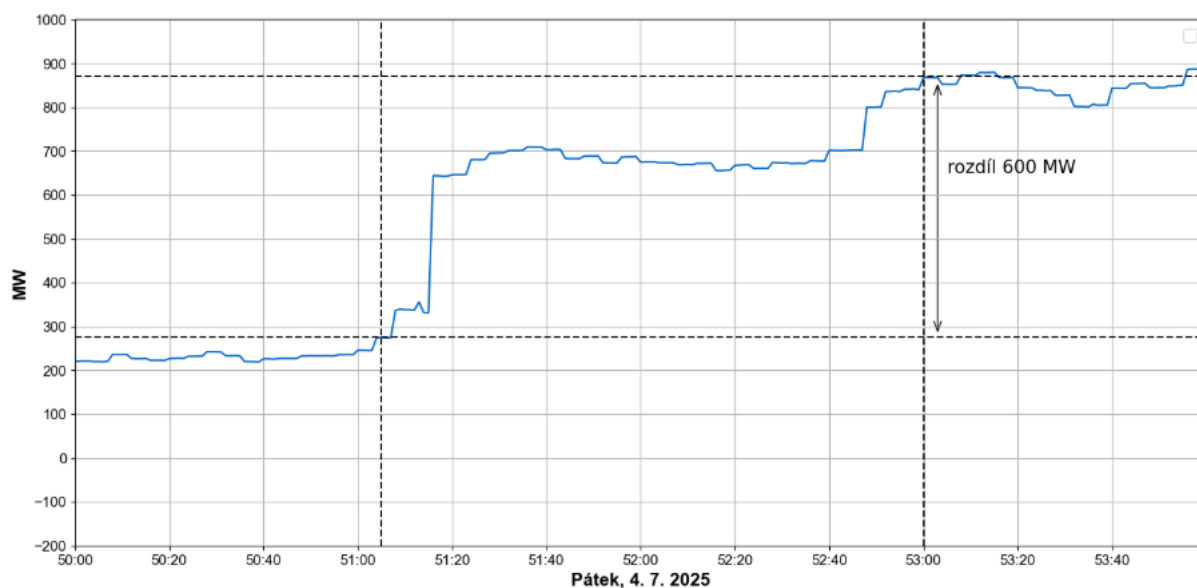
**Obrázek 47** Průběh systémové odchylky se zvýrazněným rozdílem od okamžiku před výpadkem V411 do času 11:53

Změna systémové odchylky mezi časem 11:51:05 (před výpadkem V411) a časem 11:53:00 byla přibližně 600 MW.

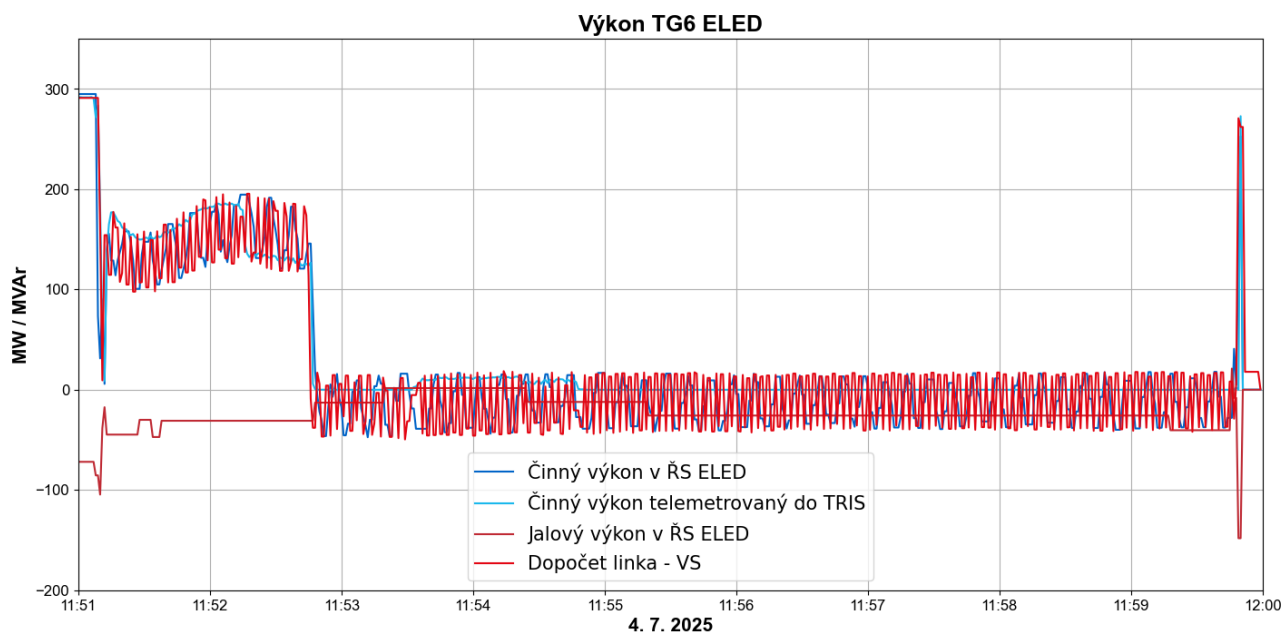
**Obrázek 50** Průběh činného a jalového výkonu na ELED TG6 a součet činného výkonu z blokového vedení s VS

Dále bylo provedeno porovnání průběhu výkonu z ŘS ELED a měření výkonu na blokovém vedení V016. Měření na V016 rovněž odhaluje oscilace (dokonce s kratší periodou), které se překrývají s průběhem z ŘS ELED. Pro přehlednější porovnání bylo měření na V016 upraveno o velikost vlastní spotřeby ELED tak, aby byl získán průběh výkonu na svorkách generátoru (tzv. brutto hodnota).

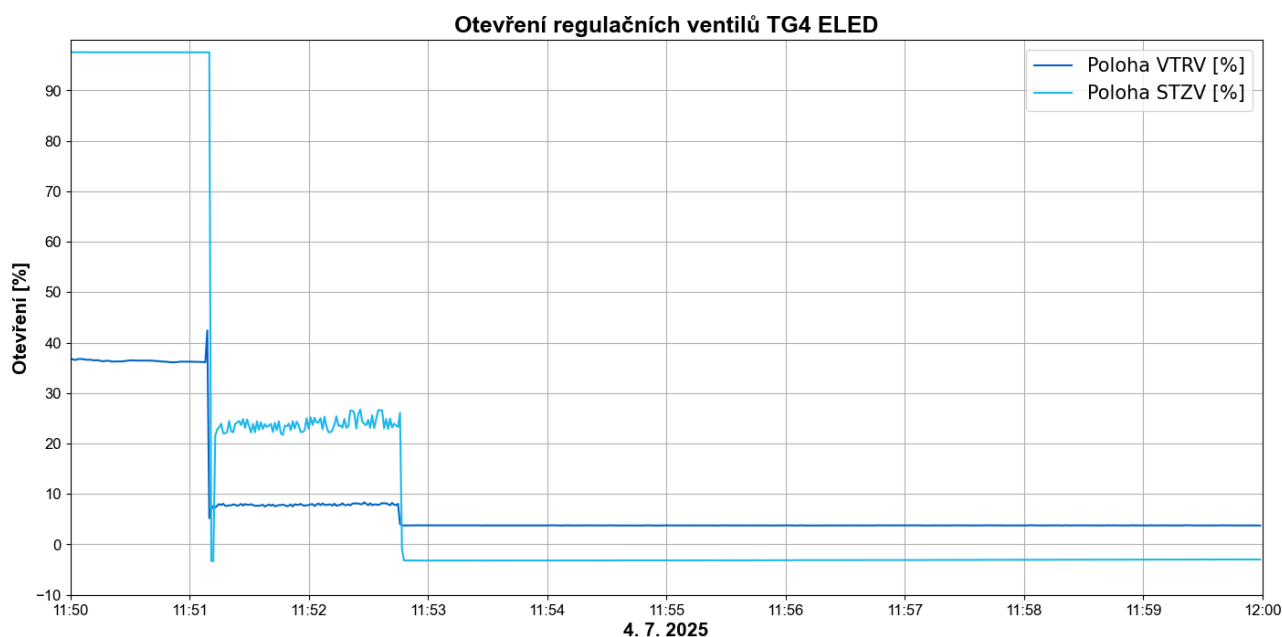
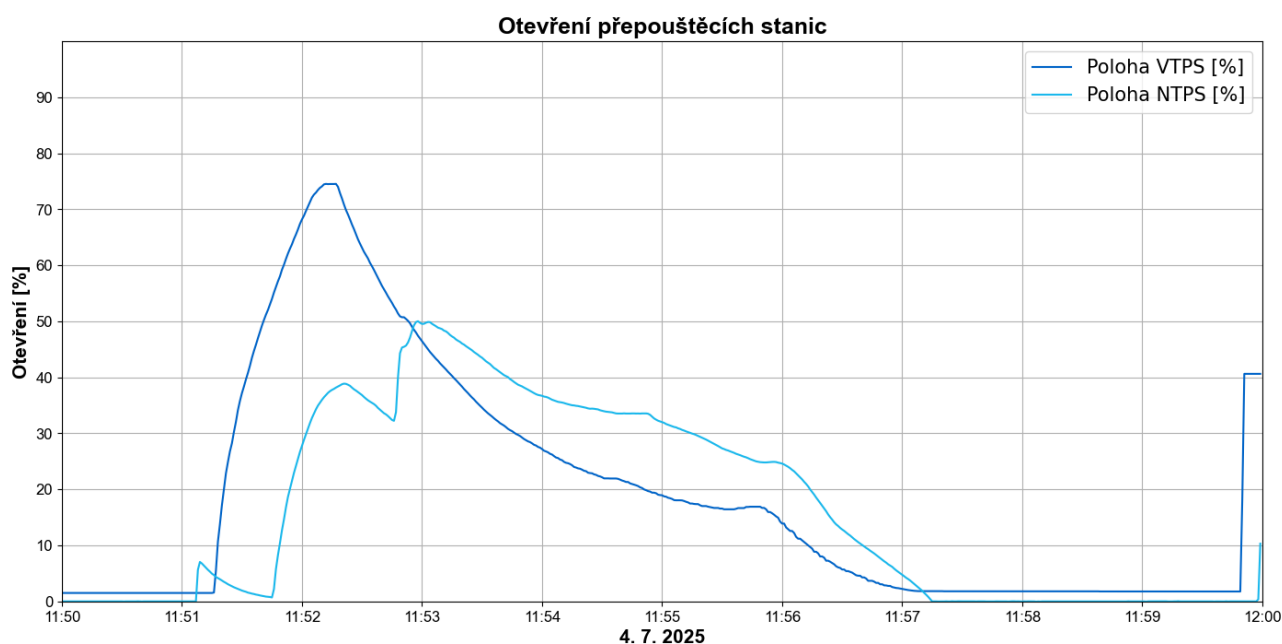
Další grafy zobrazují průběhy otevření vysokotlakých regulačních ventilů (VTRV), středotlakých (záchytných) regulačních ventilů (STZV) a otevření vysokotlakých a nízkotlakých přepouštěcích stanic (VTPS a NTPS), neboli bypassů TG. Z průběhu je patrné, že ke změnám otevření těchto regulačních prvků začalo docházet již po výpadku vedení V411.

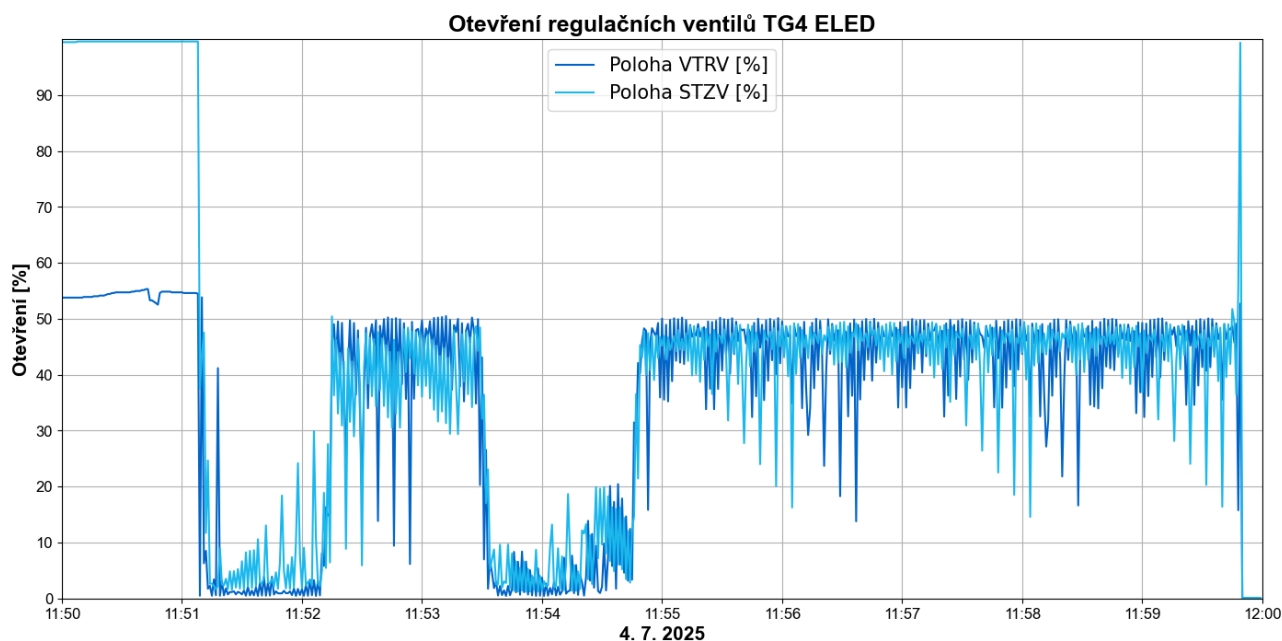
**Obrázek 56 Průběh otevření regulačních ventilů**

Oscilace jsou viditelné i na průběhu otevření regulačních ventilů TG4 ELED při regulaci v ROP.
