# Rozbor závažné provozní a poruchové události (PaPU) v ČR Výpadek vedení V411 a následné bezproudí v části soustavy

04/07/2025

čeps

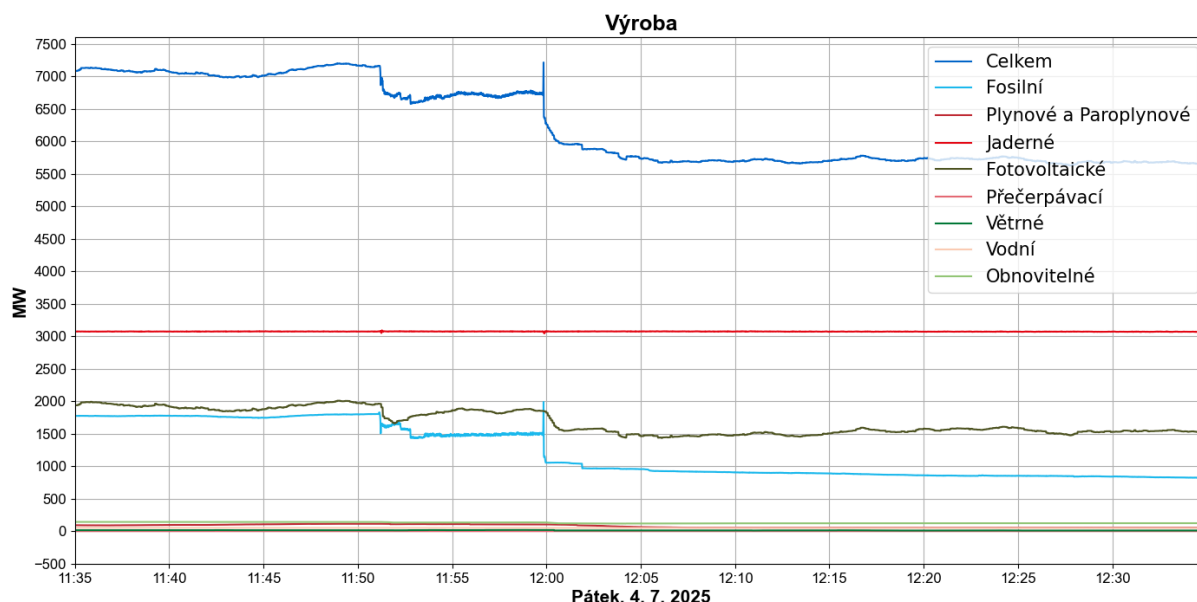
Obrázek 43 Průběh výroby podle typu zdrojů

Téměř okamžitě po výpadku V411 došlo ke snížení výroby, a to jak v přenosové, tak i distribuční síti cca 287 MW. Tato první ztráta výkonu byla způsobena u točivých strojů při přechodu bloků do ROP.

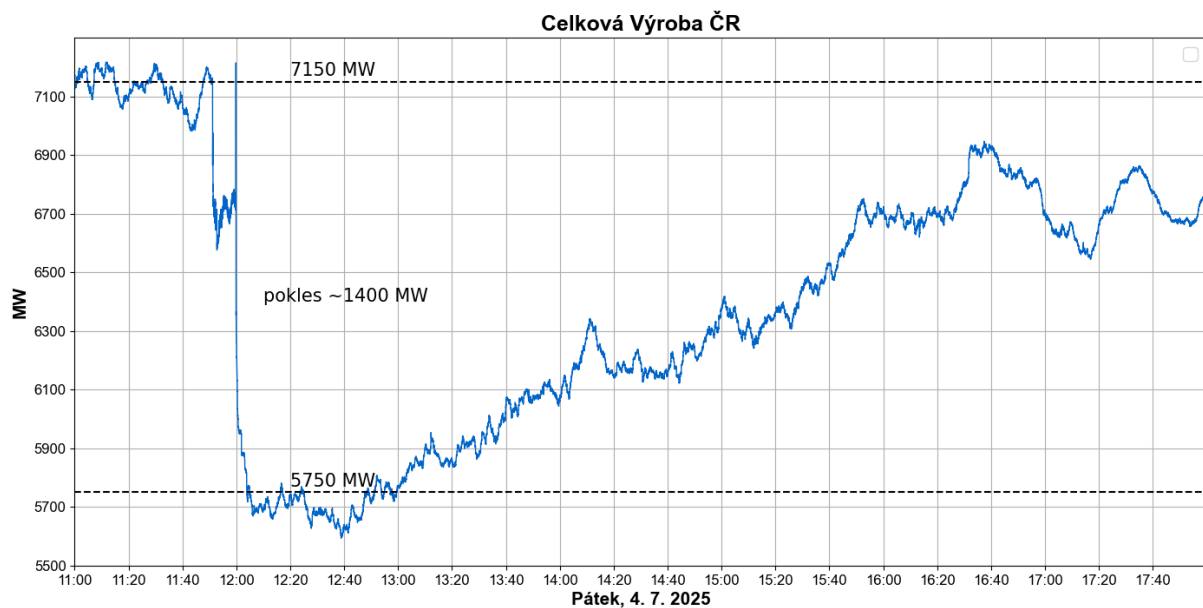
**Obrázek 44 Průběh celkové výroby v ČR (dle TRIS)**

- 12:00
  - o Identifikováno v přenosové soustavě
    - Elektrárna Počerady 262 MW
    - Elektrárna Chvaletice 174 MW
    - Elektrárna Dlouhé stráně (čerpání) -311 MW
  - o Identifikováno v distribuční soustavě (zatím)
    - Pokles výkonu zdrojů o
      - 397 MW ČEZd
      - 51 MW PREdi
